Impressionen von den Ausgrabungsarbeiten im geplanten „Stadtpark Pulvermühle“

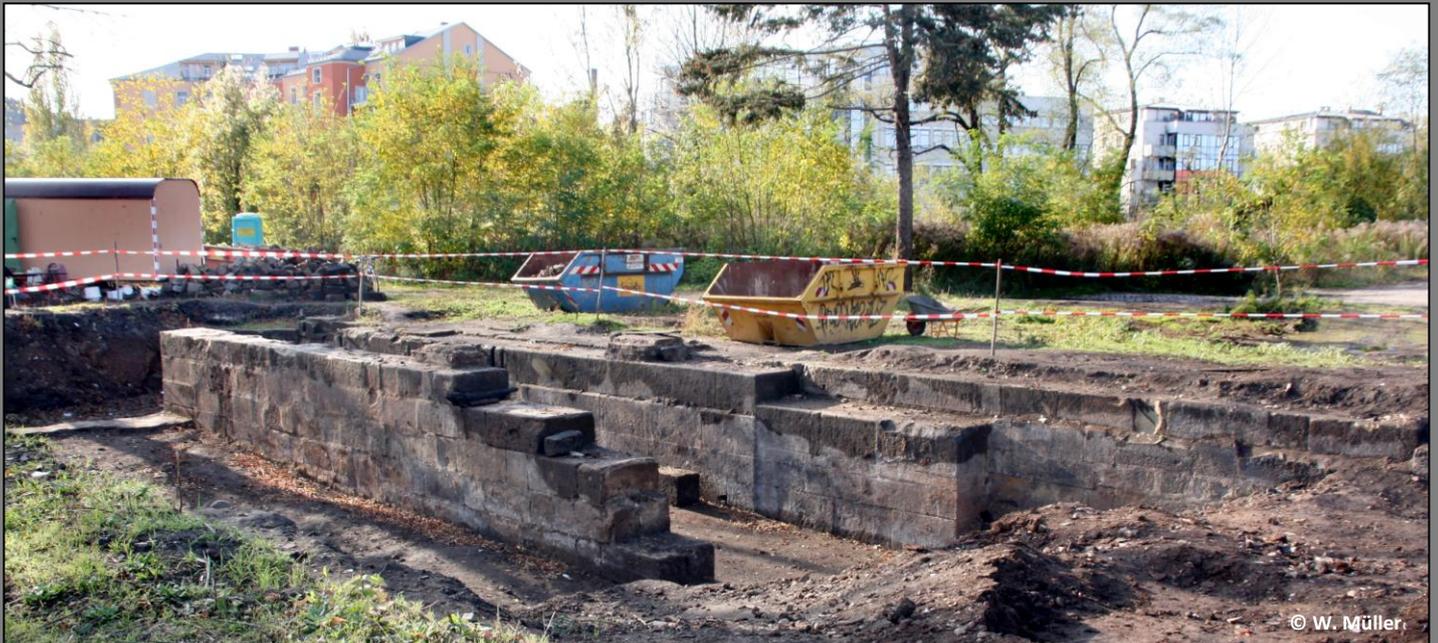
**Oben die freigelegte Wasser-
radgrube, Fließrichtung nach
rechts**

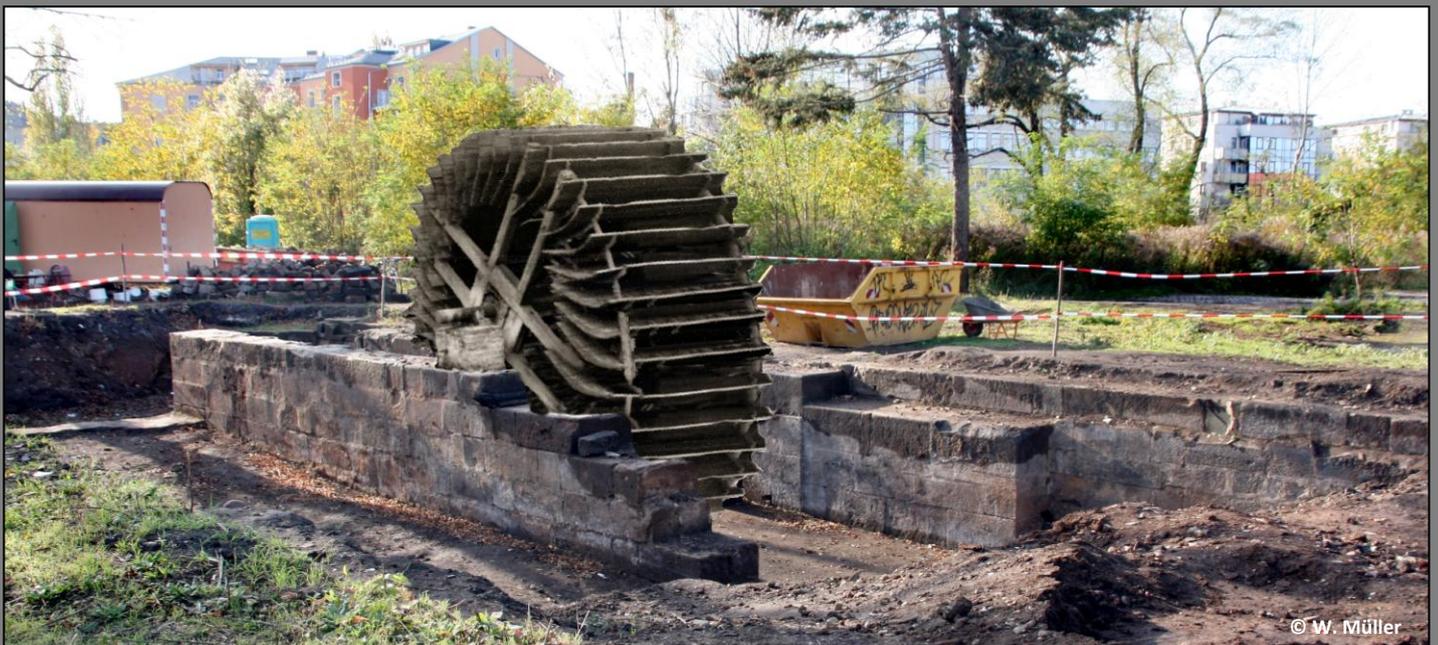
**Mitte wie Foto oben,
am Computer eingefügt das
originale, bis 1937 vorhandene
Zuppinger Wasserrad,**

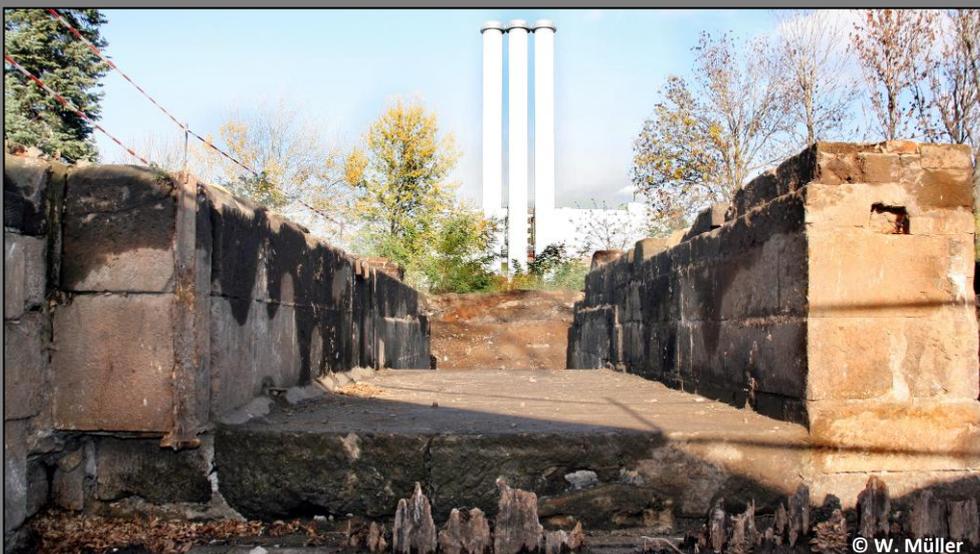
**Unten der Blick in die nach hin-
ten abgesenkte Wasserradgrube
flussabwärts. Die Absenkung
bewirkt strömungstechnisch auf
die Schaufeln einen erhöhten
Wirkungsgrad des Rades. (siehe
dazu weitere Fotos unten)**

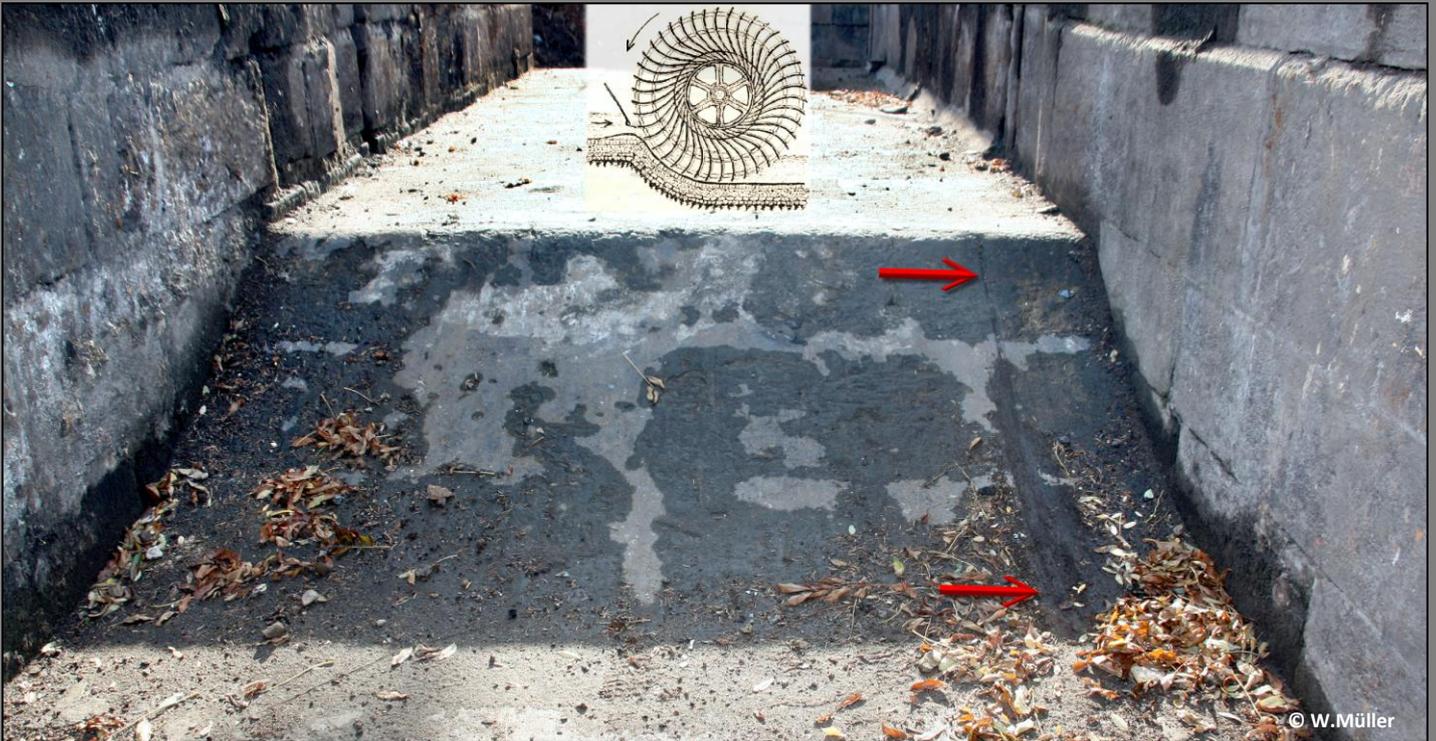
Oben die Radgrube für das „Zuppinger Wasserrad“ (siehe auch kleine Zeichnung, wurde ab ca. 1885 gebaut, hat durch seine strömungsgünstig gewölbten Schaufeln und die optimale Wasserzuführung einen wesentlich höheren Wirkungsgrad wie ältere unterschlächtige Räder, im Betonbett deutliche Schleifspur, die von einem harten Gegenstand herrühren könnten, der vom Rad mit geschliffen wurde

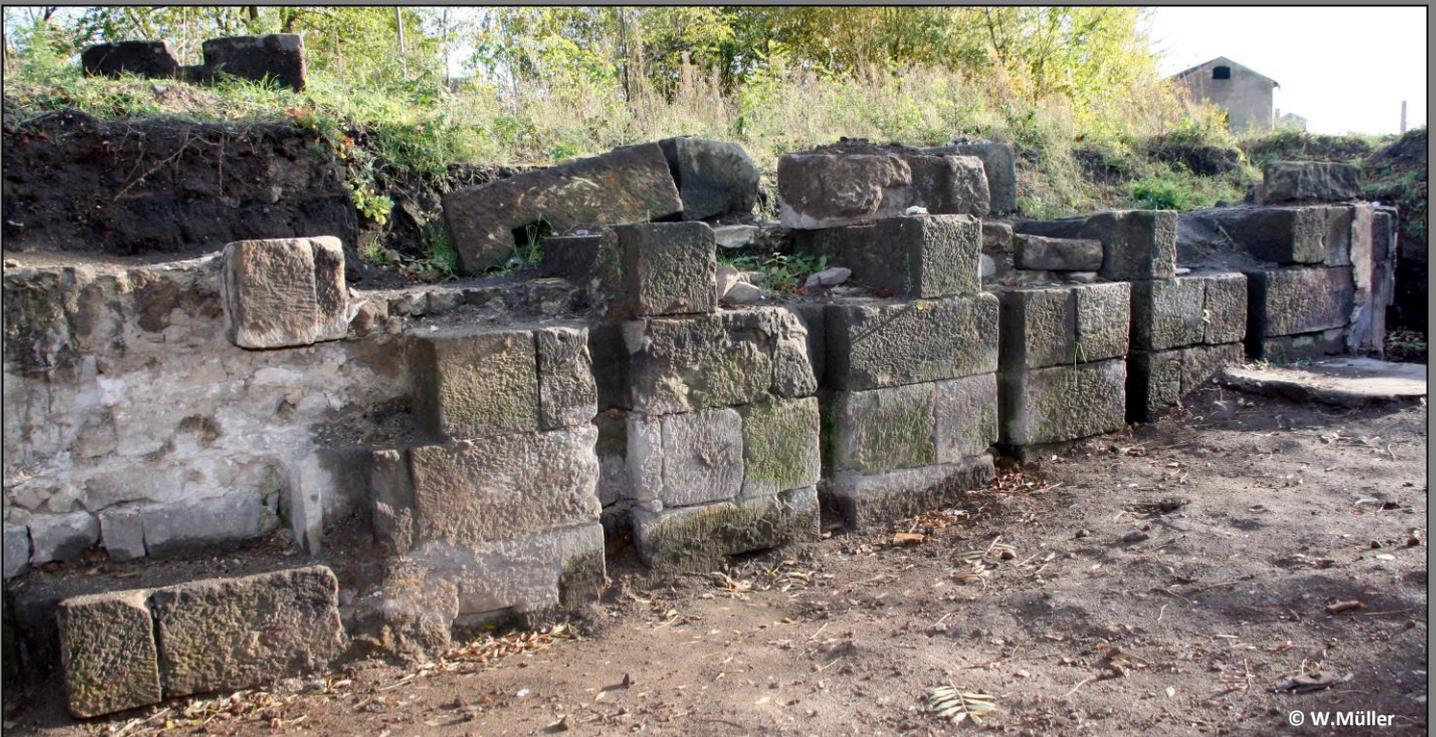
Unten freigelegter Bereich des einstigen Körnhauses, dass sich auf der gegenüberliegenden Seite des Pulvermühlengebäudes befand, dazwischen der sog. „Floßgraben“, Bedeutung bzw. Funktion der Steine mit Nutzungen noch ungeklärt, Blick flussaufwärts

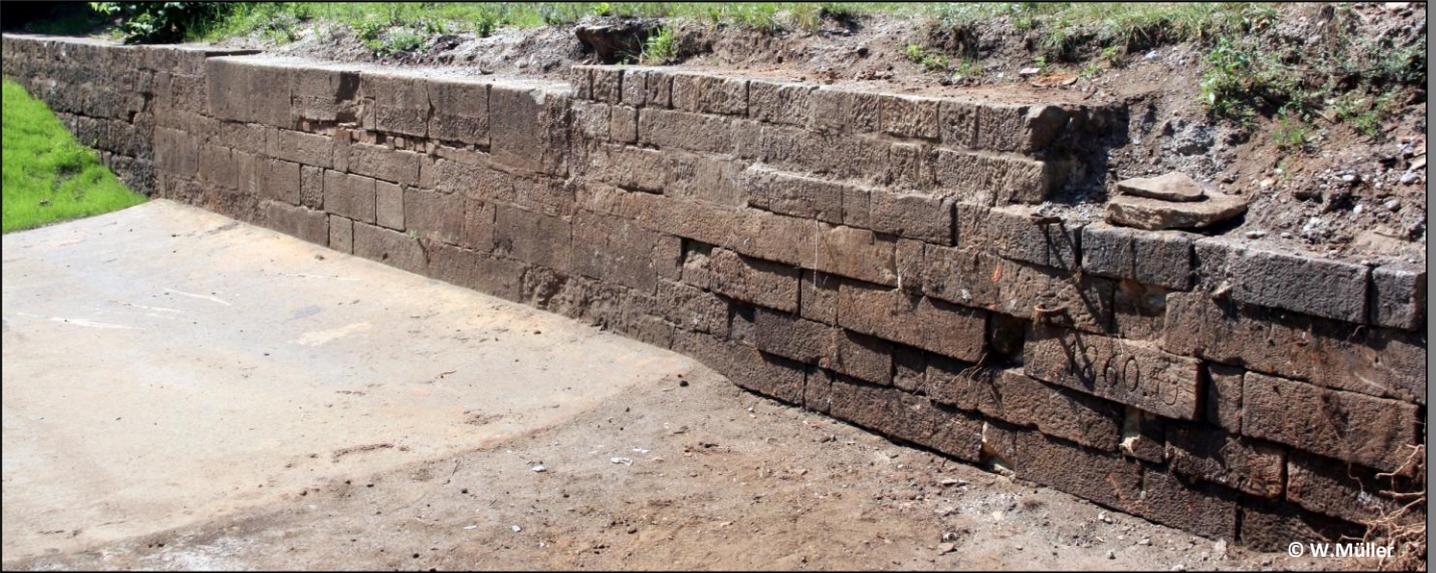
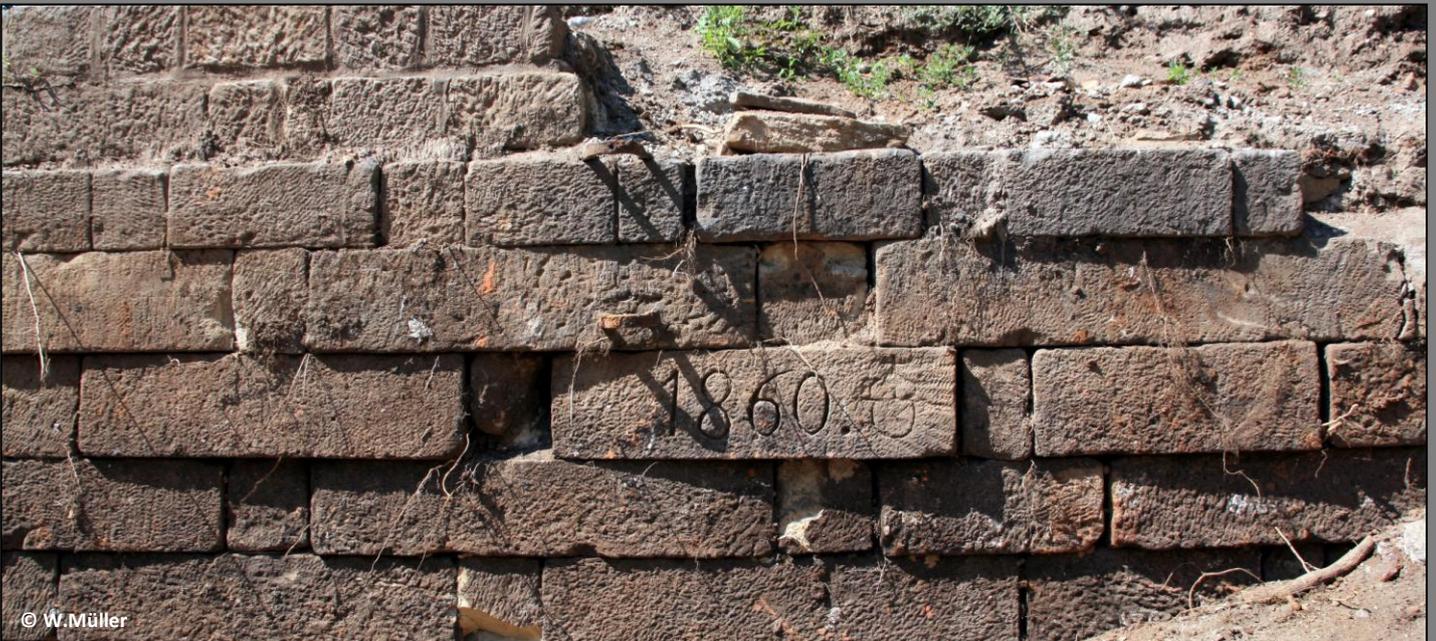
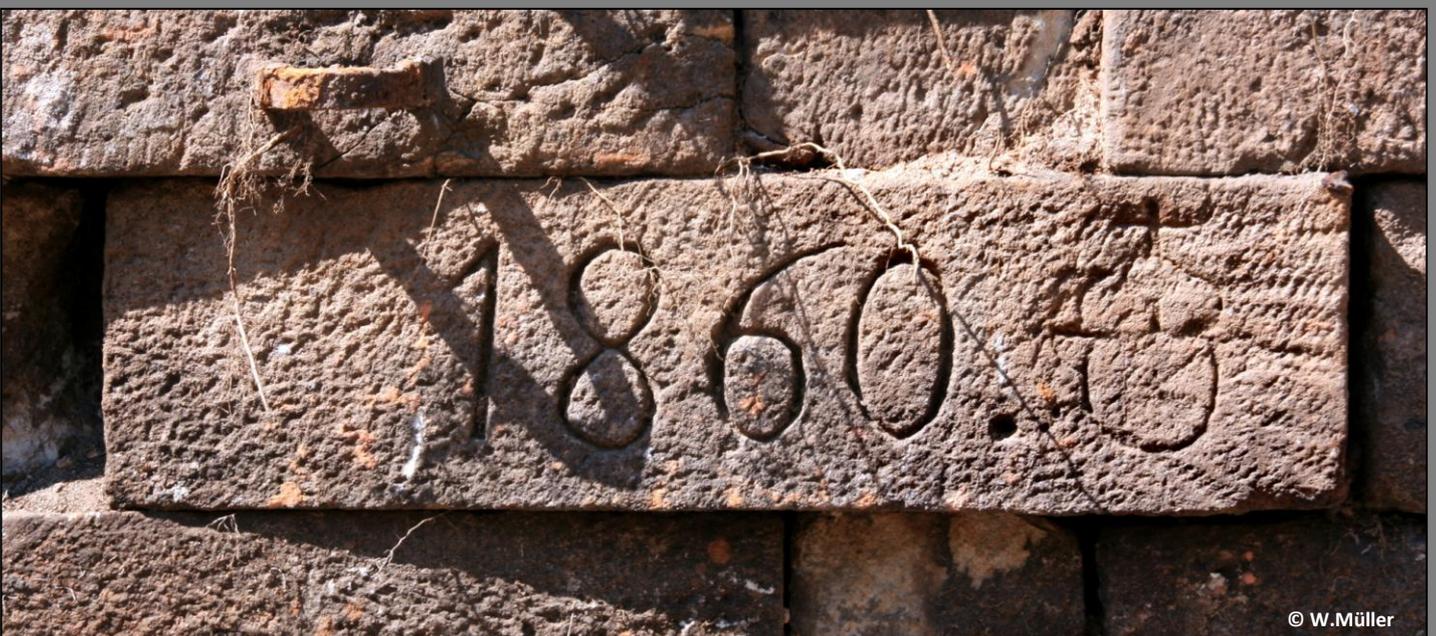
Fotos Seite 3: Rechte Grabenseite mit Jahreszahl und Störungen im Mauerwerk, kurz vor dem Grundstück der ehem. „Sorge“ flussaufwärts, Betonboden im Bereich einer nach 1900 errichteten Überfahrt aus Betonelementen, 2007 abgebrochen

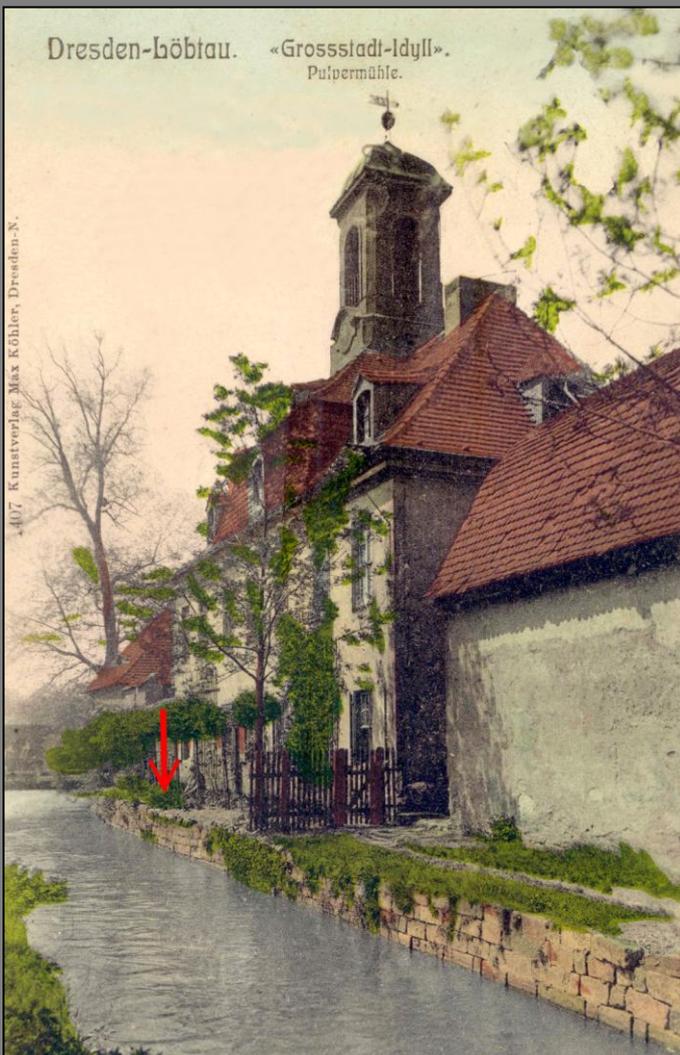
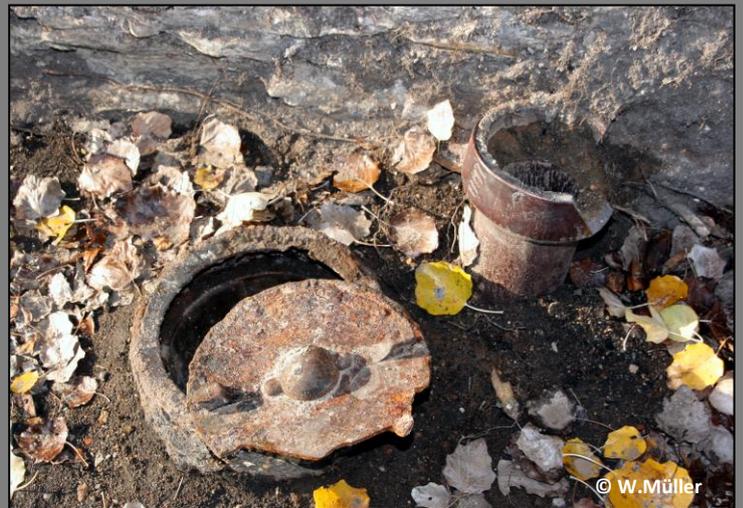
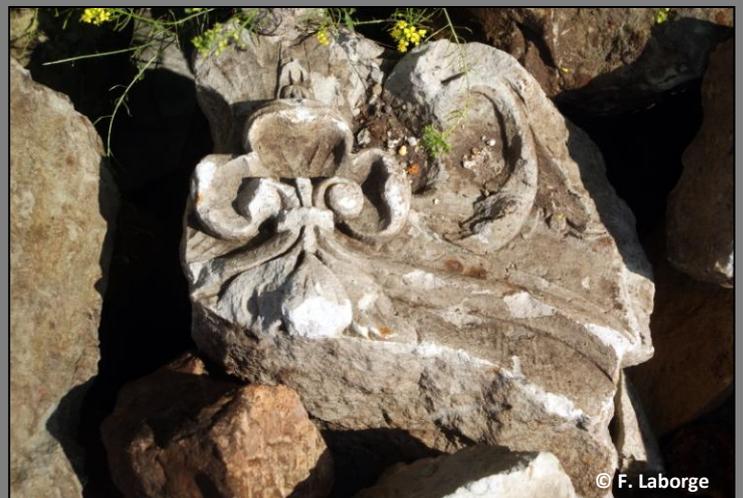
Oben Eisenanker in der wasserseitigen Grundmauer des ehem. Pulvermühlengebäudes, darunter rechts die ehem. Dachentwässerung des Herrenhauses (Fundort siehe Postkarte links)
Rechts eines der Fundstücke aus Sandstein auf dem Pulvermühlengelände
